## Wycena wartości

Zadanie: Określenie wartości rynkowej pojazdu

| DANE IDENTYFIKACYJNE POJAZDU | | Dane: [T] V-2026 | |
|---|---|---|---|
| Marka: | PEUGEOT | Nr rejestracyjny: | CB681RG |
| Model pojazdu: | 2008 II 1.2 MR`23 E6d | Nr Info-Ekspert: | 029-04887 |

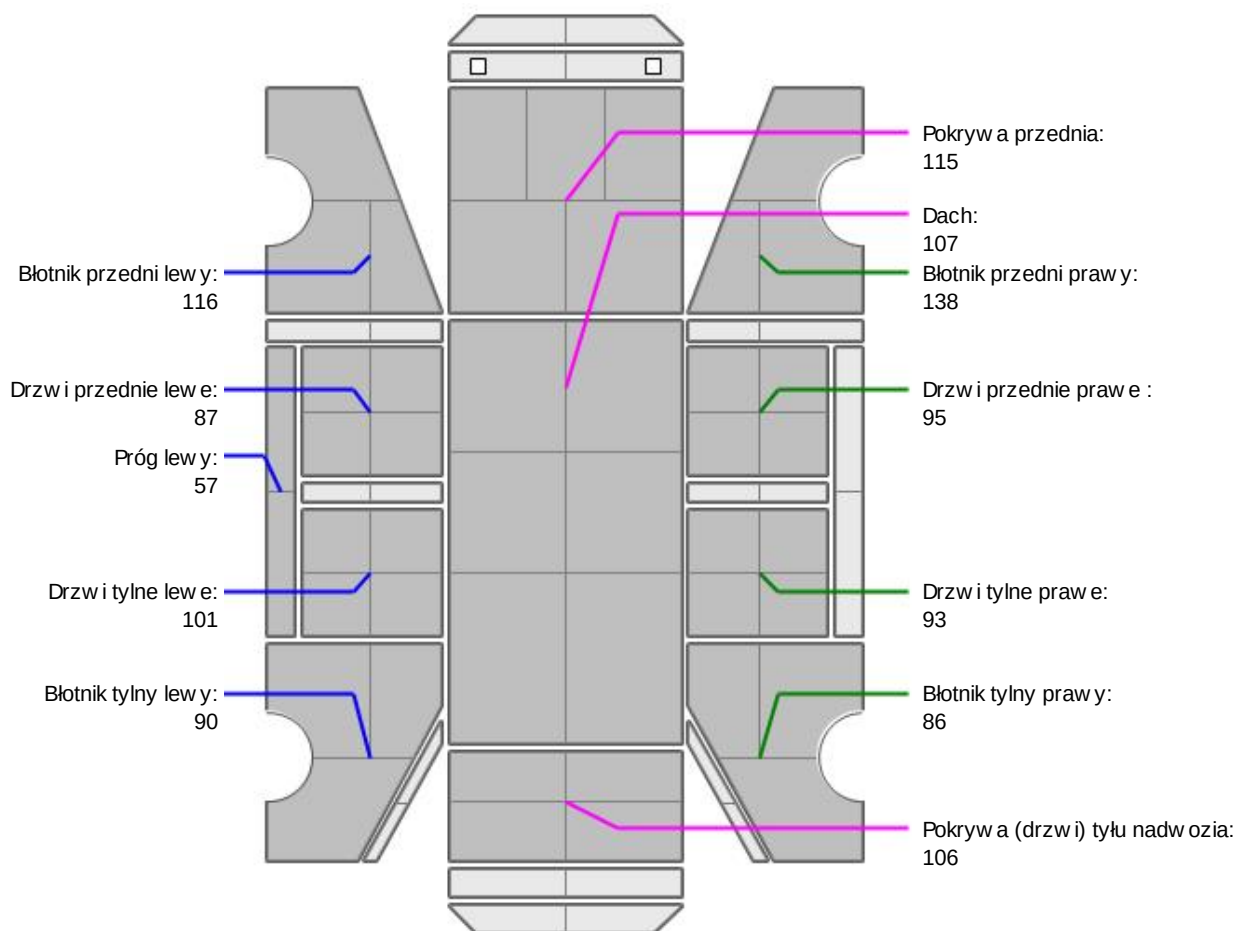
### NADWOZIE – Opis powłoki lakierowej

| L.p. | Nazwa elementu | L / P | Grubość powłoki [μm] | Opis |
| 1 | Pokrywa przednia | | 115 | |
| 2 | Dach | | 107 | |

| 3 | Błotnik przedni | L | 116 | |
| 4 | Próg | L | 57 | |
| 5 | Drzwi przednie | L | 87 | |
| 6 | Drzwi tylne | L | 101 | |
| 7 | Błotnik tylny | L | 90 | |
| 8 | Błotnik przedni | P | 138 | |
| 9 | Drzwi przednie | P | 95 | |
| 10 | Drzwi tylne | P | 93 | |
| 11 | Błotnik tylny | P | 86 | |
| 12 | Pokrywa (drzwi) tyłu nadwozia | | 106 | |

Podane przedziały grubości powłoki lakierowej poszczególnych elementów dotyczą wyłącznie punktów pomiarowych, tj. trzech wybranych miejsc na danym elemencie nadwozia. Nie oznacza to, że w pozostałych obszarach danego elementu grubość powłoki jest jednakowa ani że nie może wykaczać poza wskazane zakresy. Pomiary wykonano urządzeniem będącym w posiadaniu rzeczoznawcy. Pomiar wykonany innym przyrządem może się różnić.
